Practica 4

Fotografiile referitoare la eveniment trebuie să fie clare și însoțite de explicații

Exemple de bune practici

Inspekția Muncii
Direcția Control Securitate și Sănătate în
Muncă

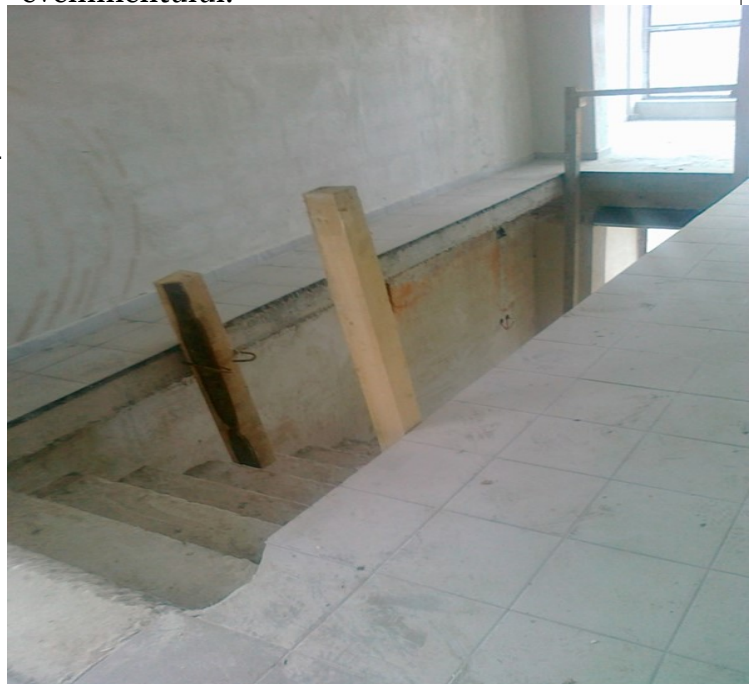
Gol tehnologic nesemnalizat și fără balustrade de protecție

Nu au fost analizate riscurile la care sunt expuși lucrătorii ca urmare a faptului că nu s-a realizat o împrejmuire și nu a fost semnalizat golul.

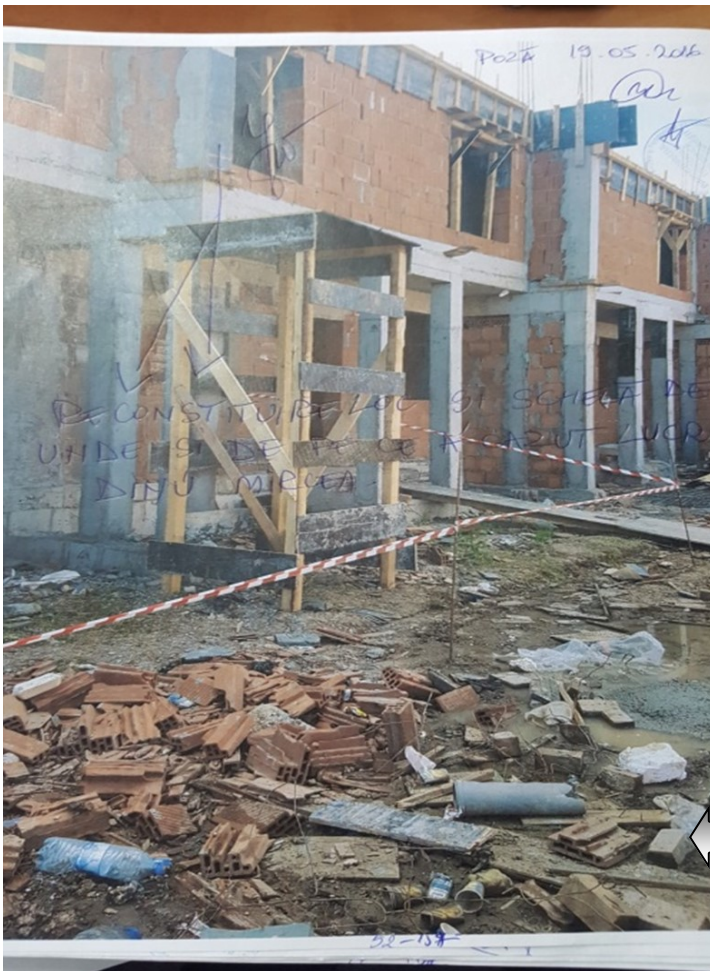
Schelă improvizată pentru care nu s-a dispus nici o măsură, respectiv scoaterea din funcțiune.

Nu s-a analizat modul de concepere și construire a construcției de lemn nestandardizată, tip schelă (construcție din lemn), pentru a evita prăbușirea sau deplasarea lor accidentală.

Clădirea nu prezintă măsuri de protecție colectivă

Lipsește sistemul de protecție colectivă, cum sunt balustradele solide (suficient de înalte și având cel puțin o bordură, o mână curentă și protecție intermediară), platforme sau plase de prindere, suficient de solide pentru a împiedica/opri căderile de la înălțime.

Căile de acces blocate și neîntreținute corespunzător

Asigurarea, marcarea și întreținerea căilor de acces și de circulație, care să permită evacuarea în caz de pericol iminent.

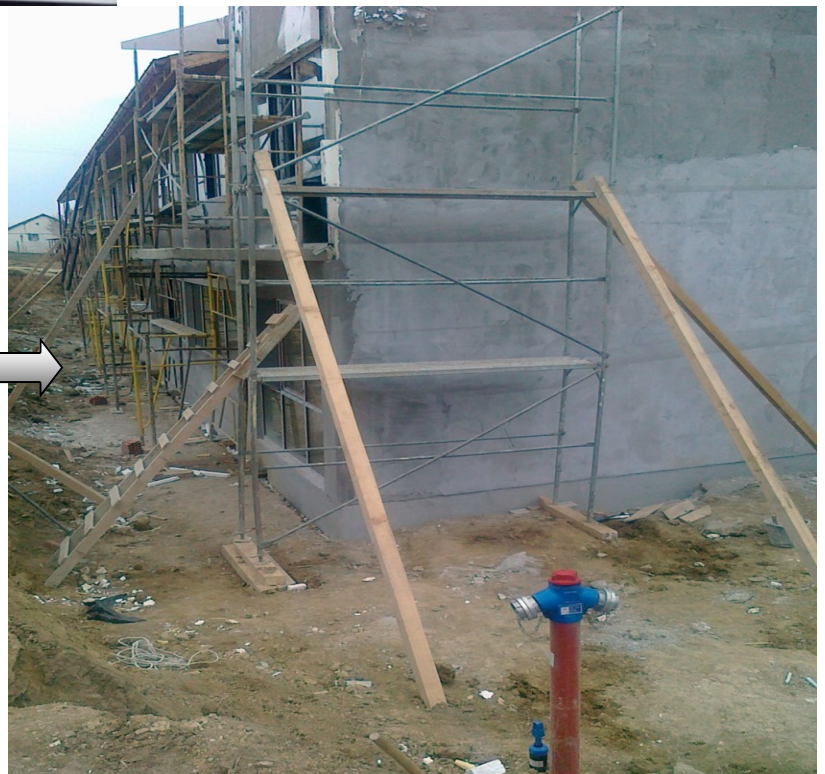
Schelă improvizată, incompletă, ancorată necorespunzător

Nu s-a analizat componența schelei, respectiv modul în care s-au utilizat podinile de lucru.

Nu s-a analizat accesul la nivelurile de lucru în mod deosebit la nivelurile 2 și 3.

Nu s-a analizat modul în care s-a făcut ancorarea schelei, contrar prevederilor din cartea tehnică, stabilitatea schelei s-a realizat cu profile de lemn, situație care a generat noi riscuri de accidente.

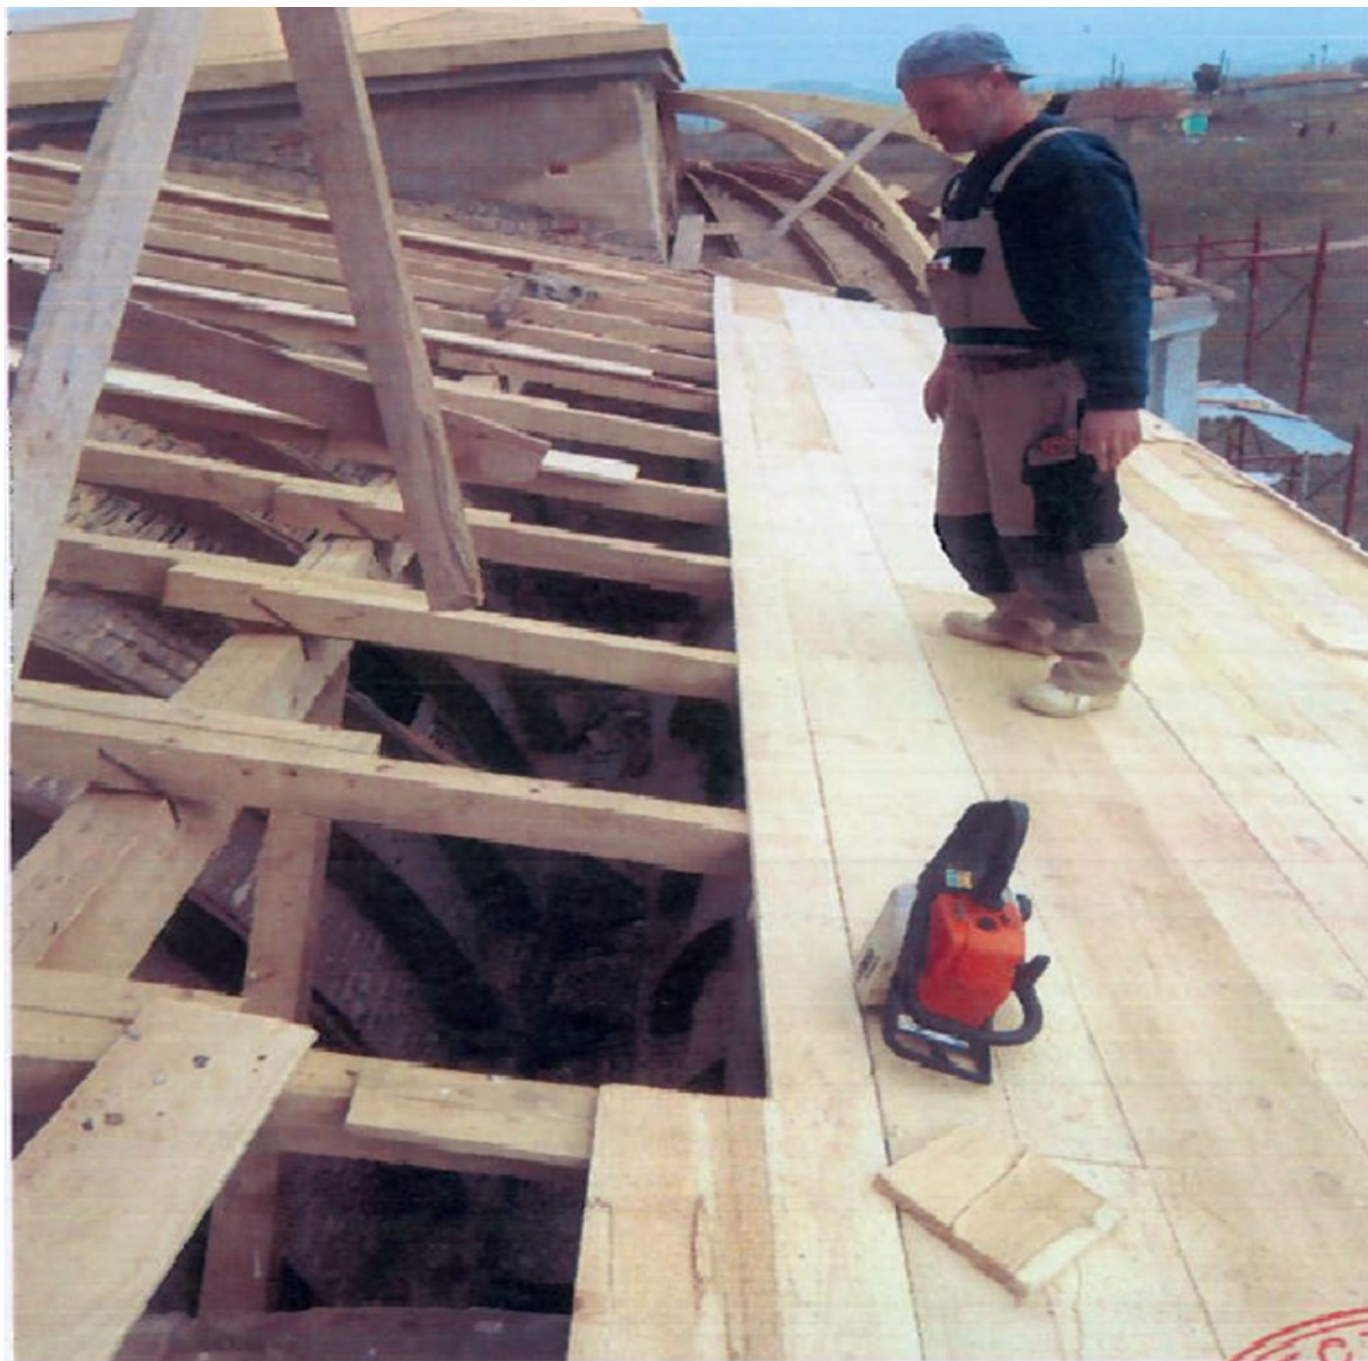
De asemenea, considerăm și mai grav faptul că apar fotografii, după producerea evenimentului, în unele momente în care se face o reconstituire a evenimentului, realizate în condițiile în care sunt încălcate prevederile legale în vigoare.

Zonă de lucru neprotejată contra căderii de la înălțime, nedotată cu puncte fixe de ancoraj.
Lucrător fără echipament individual de protecție pentru lucru la înălțime.
Schelă (în fundal) neconformă
